Relatório
REL EM 12390/2019 – R2

Título:	Ensaio de exposição à névoa salina neutra
Objetivo:	Apresentar resultados obtidos em amostras de concreto após ensaio de exposição à névoa salina neutra.
Orçamento:	ORÇ 2019_12901-Rev.1
Protocolo:	Nº 31074
Solicitante:	Francine Maia CPF: 089.184.179-26.
Amostra:	Blocos de concreto.
Executante:	Institutos Lactec Rodovia BR-116, km 98, nº 8813 Jardim das Américas Caixa Postal 19067 CEP 81531-980 Curitiba – Paraná – Brasil

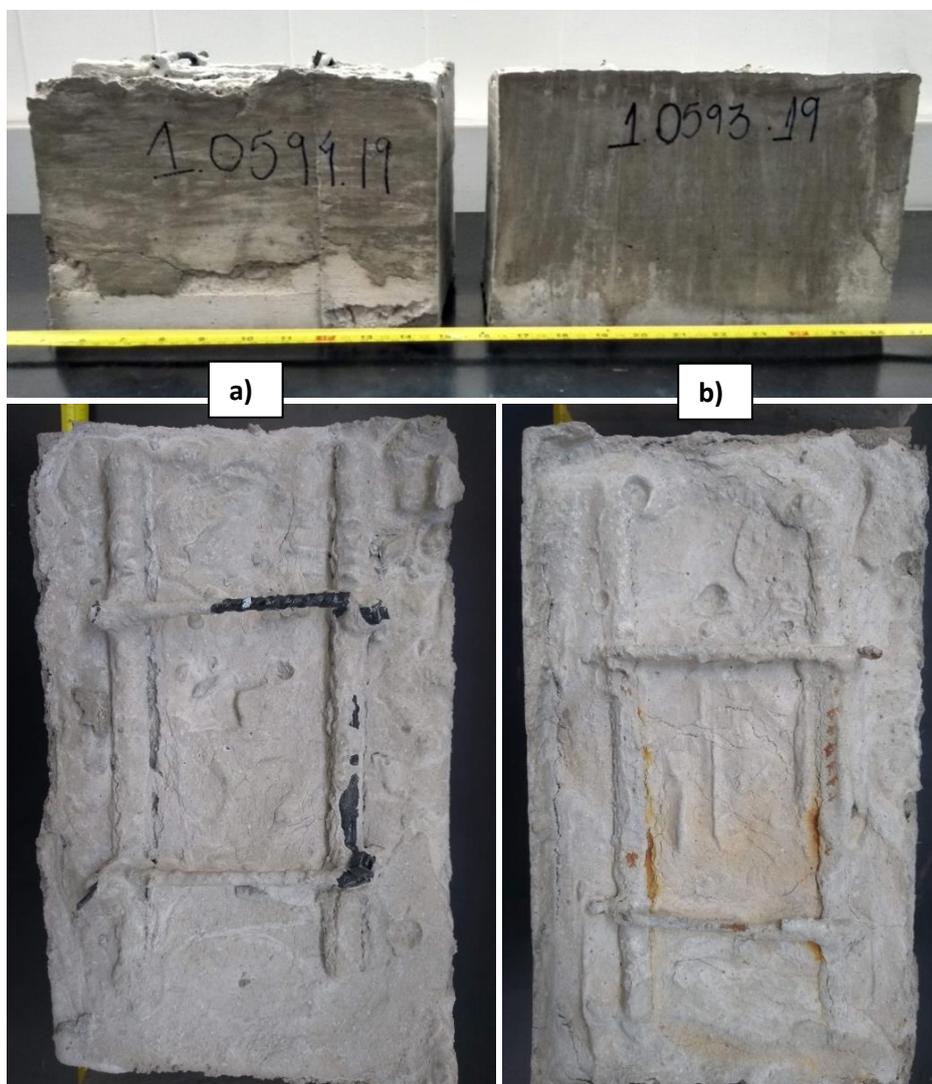
- Amostra 01: Bloco 1.0594.19 (Figura 01 - a);
- Amostra 02: Bloco 1.0593.19 (Figura 01 - b).

Figura 01: Amostra 01 (a) e 02 (b) recebidas para realização do ensaio.

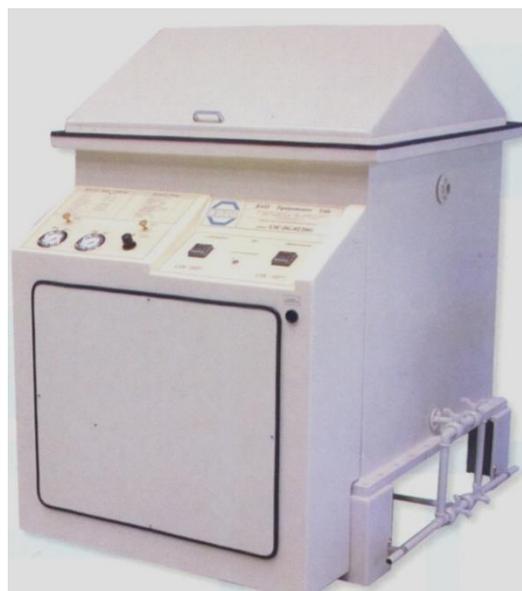
- Câmara de Névoa Salina modelo USC-02 BASS (Figura 02), com pulverizador lateral.
- Número de série: FC-1611-67-SE-113.
- Volume útil: 710 litros.
- Dimensões principais internas (mm): largura = 920, comprimento = 920, altura = 850.

Figura 02: Imagem da Câmara de Névoa Salina - BASS.

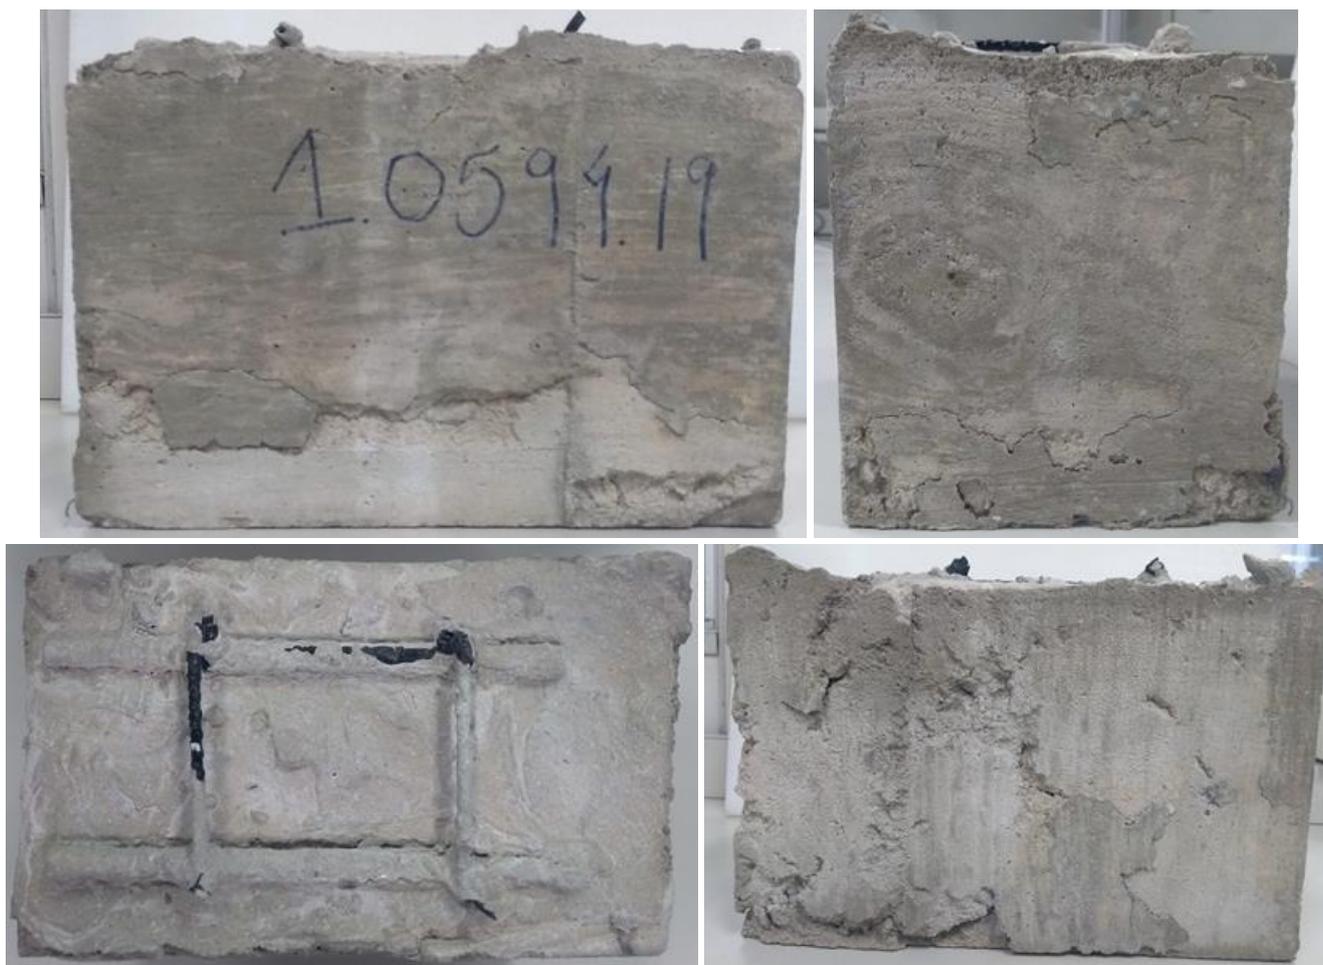
Amostra	Resultado
01	508 horas* ensaio: As amostras não apresentaram alterações visuais perceptíveis.
02	508 horas* ensaio: As amostras apresentaram aumento na corrosão da parte metálica na face superior, surgimento de corrosão entre as rachaduras e desprendimento de parte do cimento envolvendo a barra metálica.

Figura 03: Imagens da amostra 01 após 508 horas de ensaio de exposição à névoa salina neutra.

Os resultados obtidos para o ensaio de exposição à névoa salina estão apresentados na Tabela 01 e nas Figuras 03 e 04.

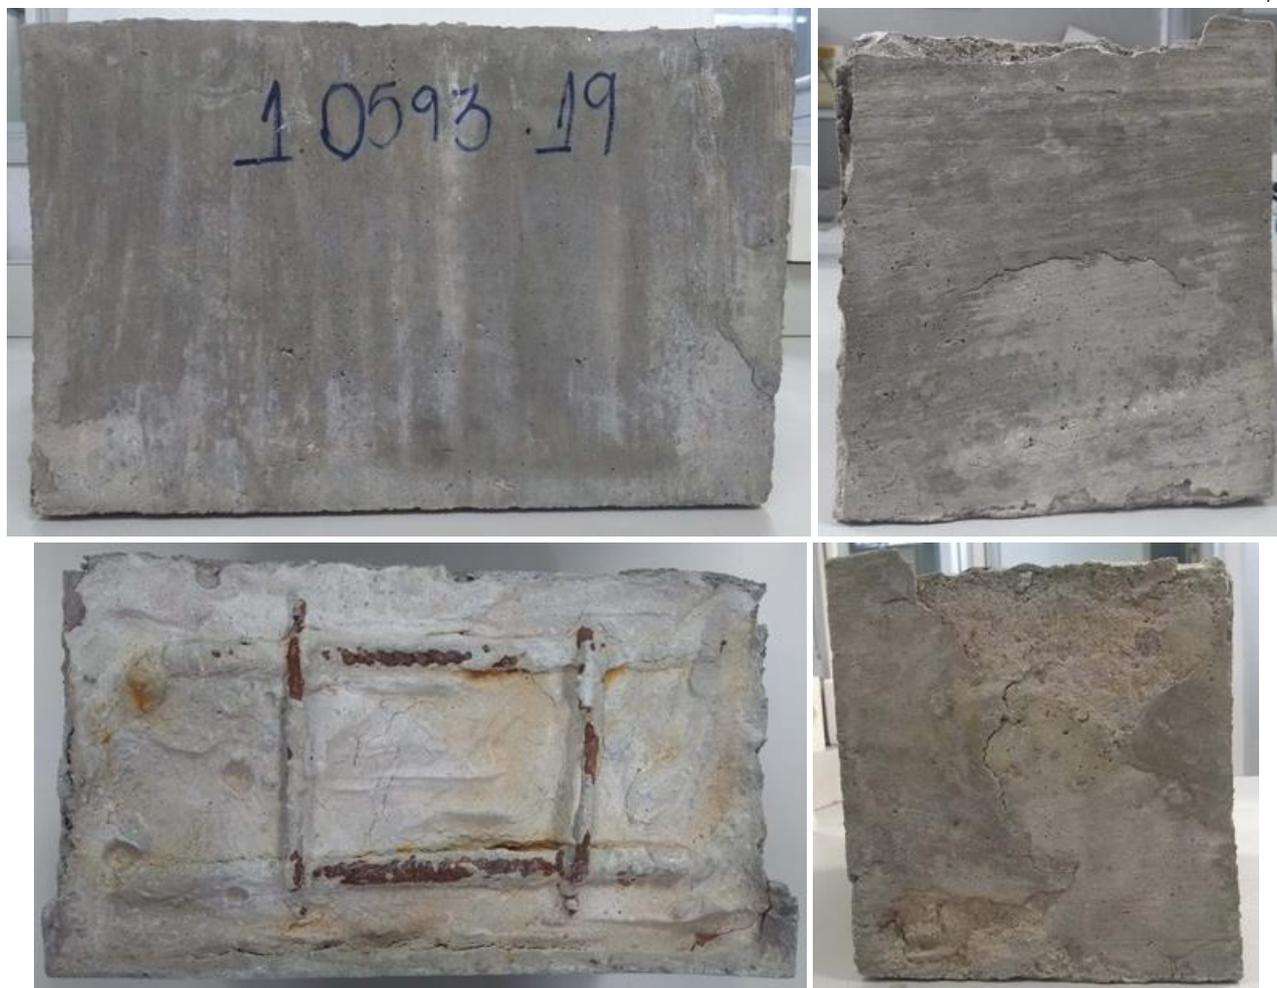
Figura 04: Imagens da amostra 02 após 508 horas de ensaio de exposição à névoa salina neutra.
